## 全棟調査進捗状況のご報告及び調査の過程で新たに確認された不備について

株式会社レオパレス21（東京都中野区 社長：深山 英世、以下「当社」）は、2018年4月27日付および2018年5月29日付のニュースリリースの通り、一部の当社施工物件で界壁にかかる建築基準法に違反の疑いのあるものが発見されたことから、すべての当社施工物件に対する調査（以下「全棟調査」）および補修工事を行なう旨をお知らせ致しました。その後の全棟調査の過程で、新たに、法令違反が疑われる複数の不備が確認されたため、以下、その詳細と今後の当社の対応についてご報告致します。

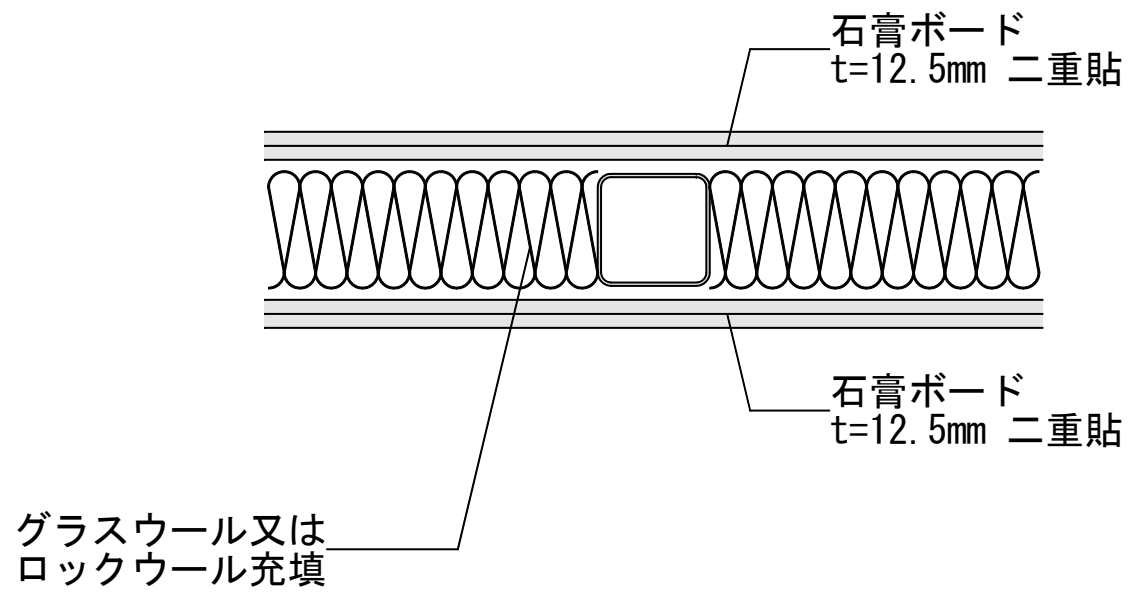
申請図仕様

全棟調査の過程で、当社が1996年6月12日から2001年9月17日までに着工したゴールドレジデンス、ニューゴールドレジデンス（優先調査対象物件、以下それぞれ「GR」、「NGR」という）のうち、1都15県に所在する一部の物件において、界壁に、設計図書上では断熱材としてグラスウールが施工されるものと記載されているにもかかわらず、実際には、発泡ウレタンが施工されており、建築基準法の規定により共同住宅の界壁に求められている遮音性の基準値を満たしていない可能性があることを確認致しました。なお、ここでいう、発泡ウレタンの施工とは壁体内断熱材として発泡ウレタンが充填されたパネル（以下「本パネル」という）が使用されていることをいいます。

当時、昭和45年建設省告示第1827号によって界壁の断熱材について使用素材がグラスウール又はロックウールと定められておりましたが、発泡ウレタンの方が断熱性能及び価格において上位素材にあたり、告示に適合すると誤認していたことが原因と考えております。

現時点においては、天井部及び界壁について、居室内から増し張りを行う方法にて検討しており、補修方法及び補修工事につきましては、所有者様及び各特定行政庁と協議の上決定し、進めてまいります。

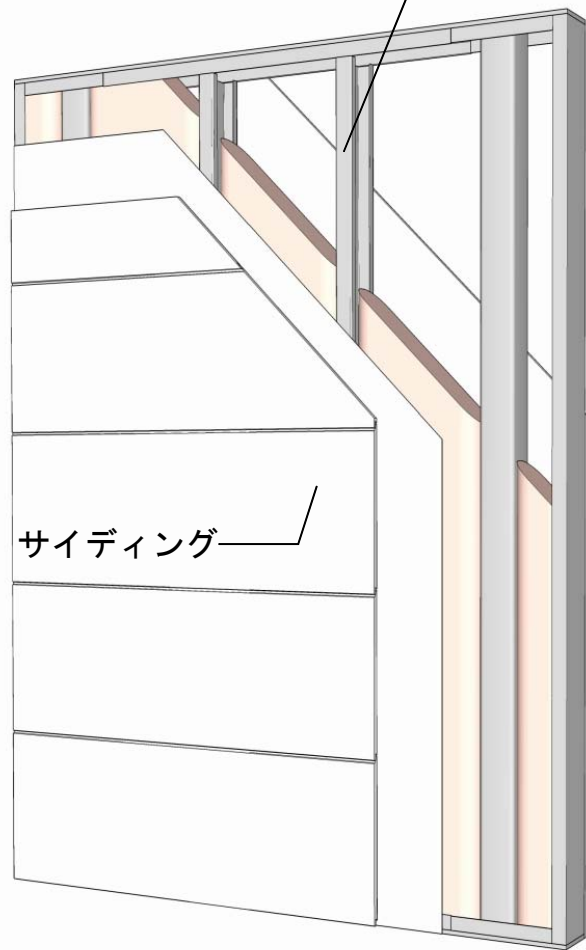
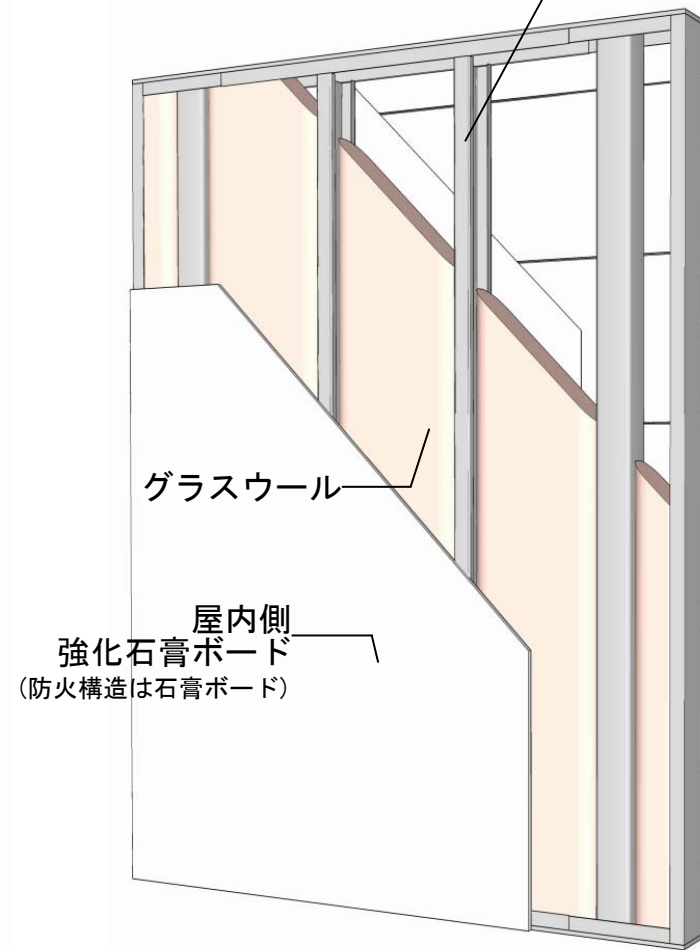
申請図仕様

下地間隔606mm以下

下地間隔が約455mm

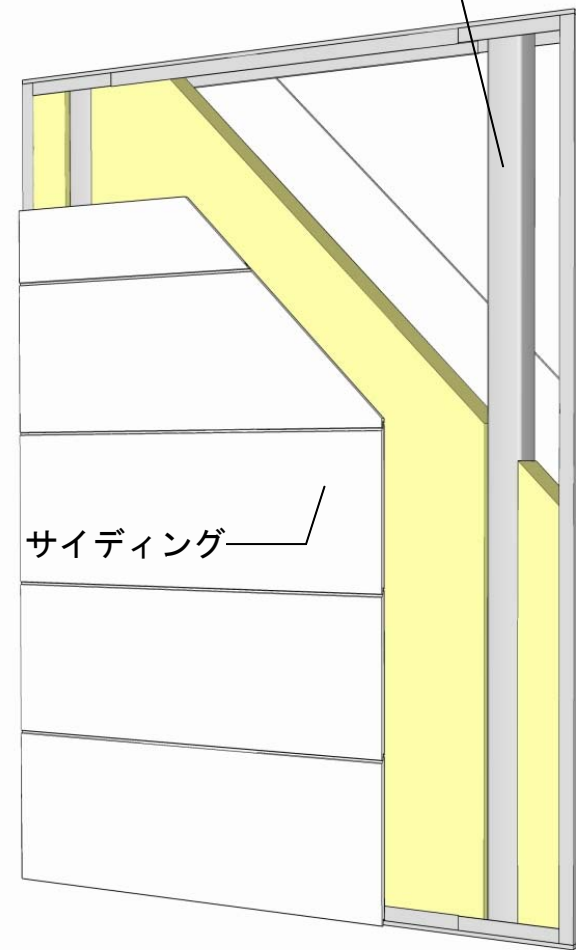
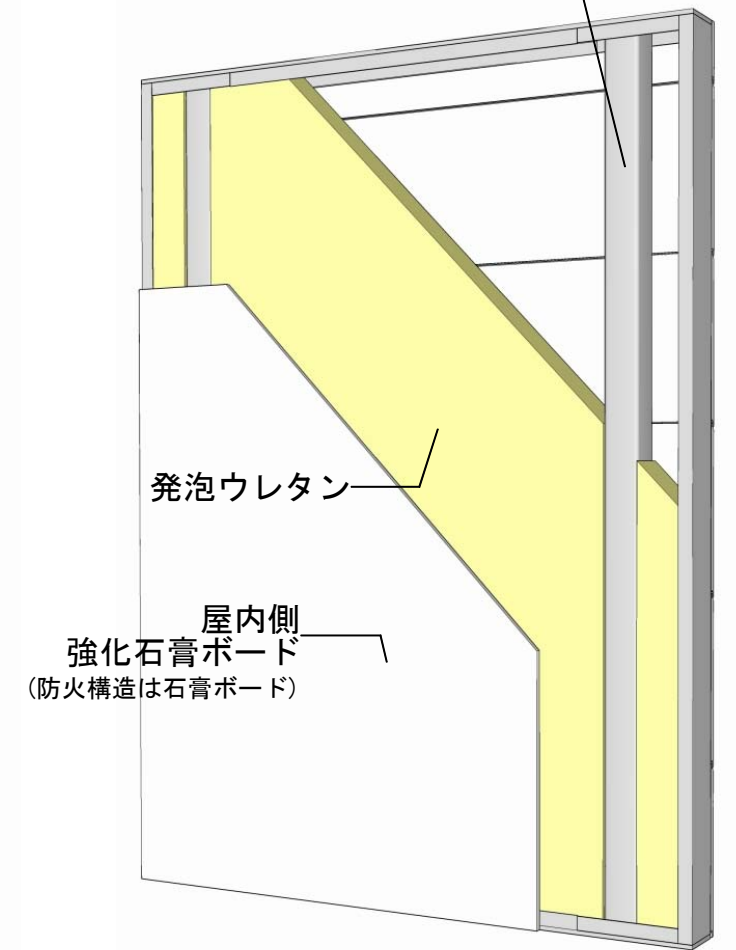
現状仕様

「GR」、「NGR」と、1999年9月14日から2001年2月9日までに着工したヴィラアルタ（優先調査対象以外、以下「AGR」という）のうち、1都15県に所在する一部の物件において、建築基準法の規定により、共同住宅の外壁には準耐火構造または防火構造の仕様が求められているにもかかわらず、設計図書に記載された大臣認定※1の仕様ではなく、実際には添付資料③に示すパネルを用いた外壁が施工されていることが確認されました。

大臣認定では、屋外側と屋内側に張るボードの下地間隔及び固定方法が指示されておりましたが、本パネルを採用するにあたり、設計部署と発注部署との間で情報共有が図れておらず、大臣認定とは異なる仕様で製造されていた事が原因と考えております。

下地間隔が広い

外壁についても、大臣認定の仕様通りとする補修工事方法を検討しており、物件所有者様及び特定行政庁と協議の上、進めてまいります。並行して大臣認定取得が出来るか否かについても確認を進めてまいります。

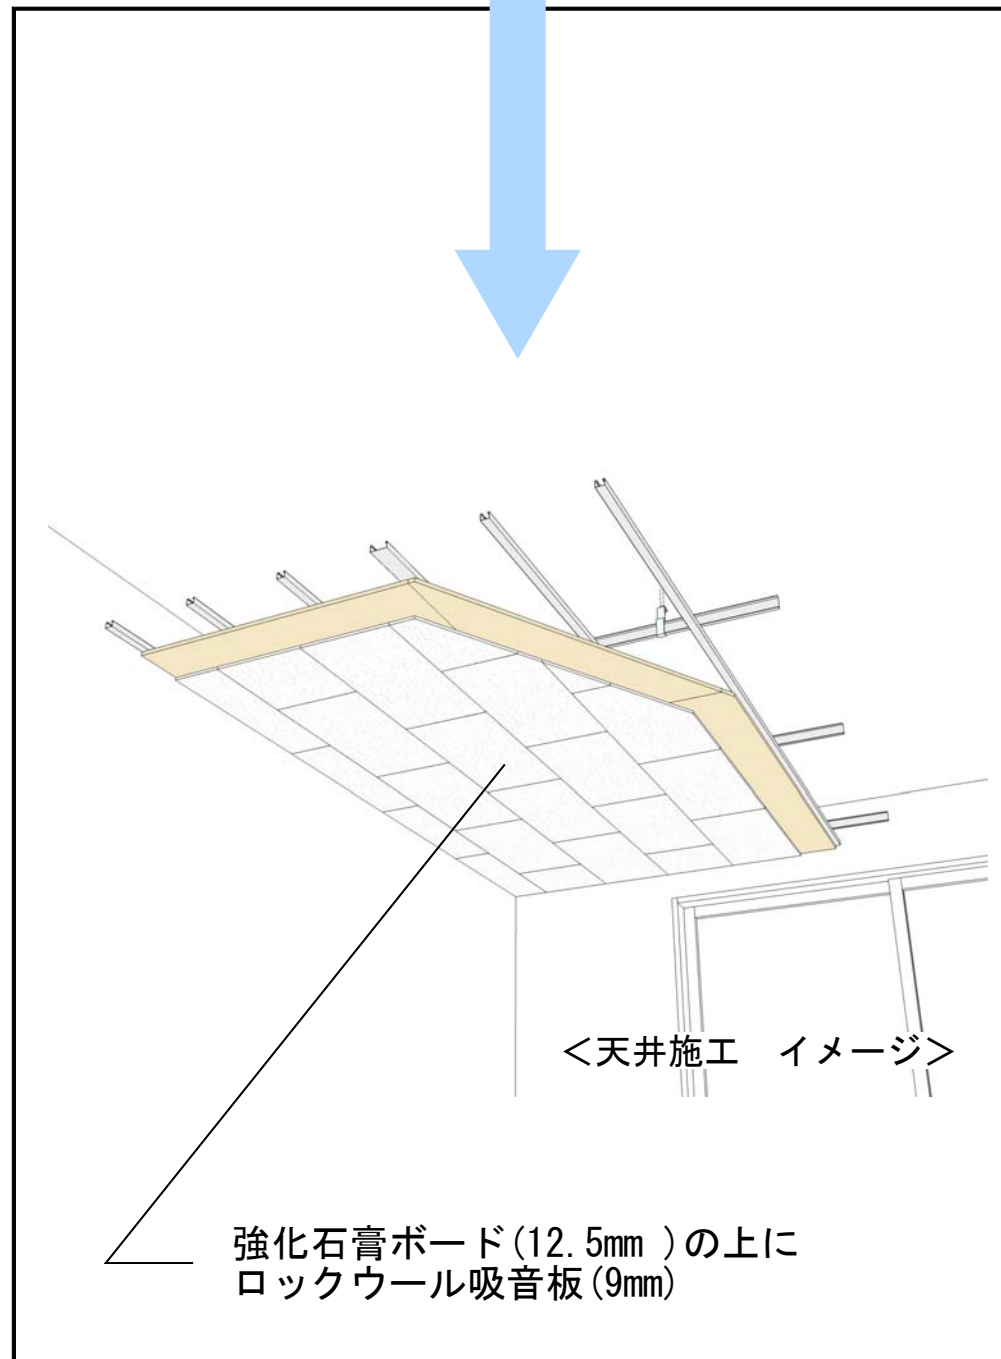
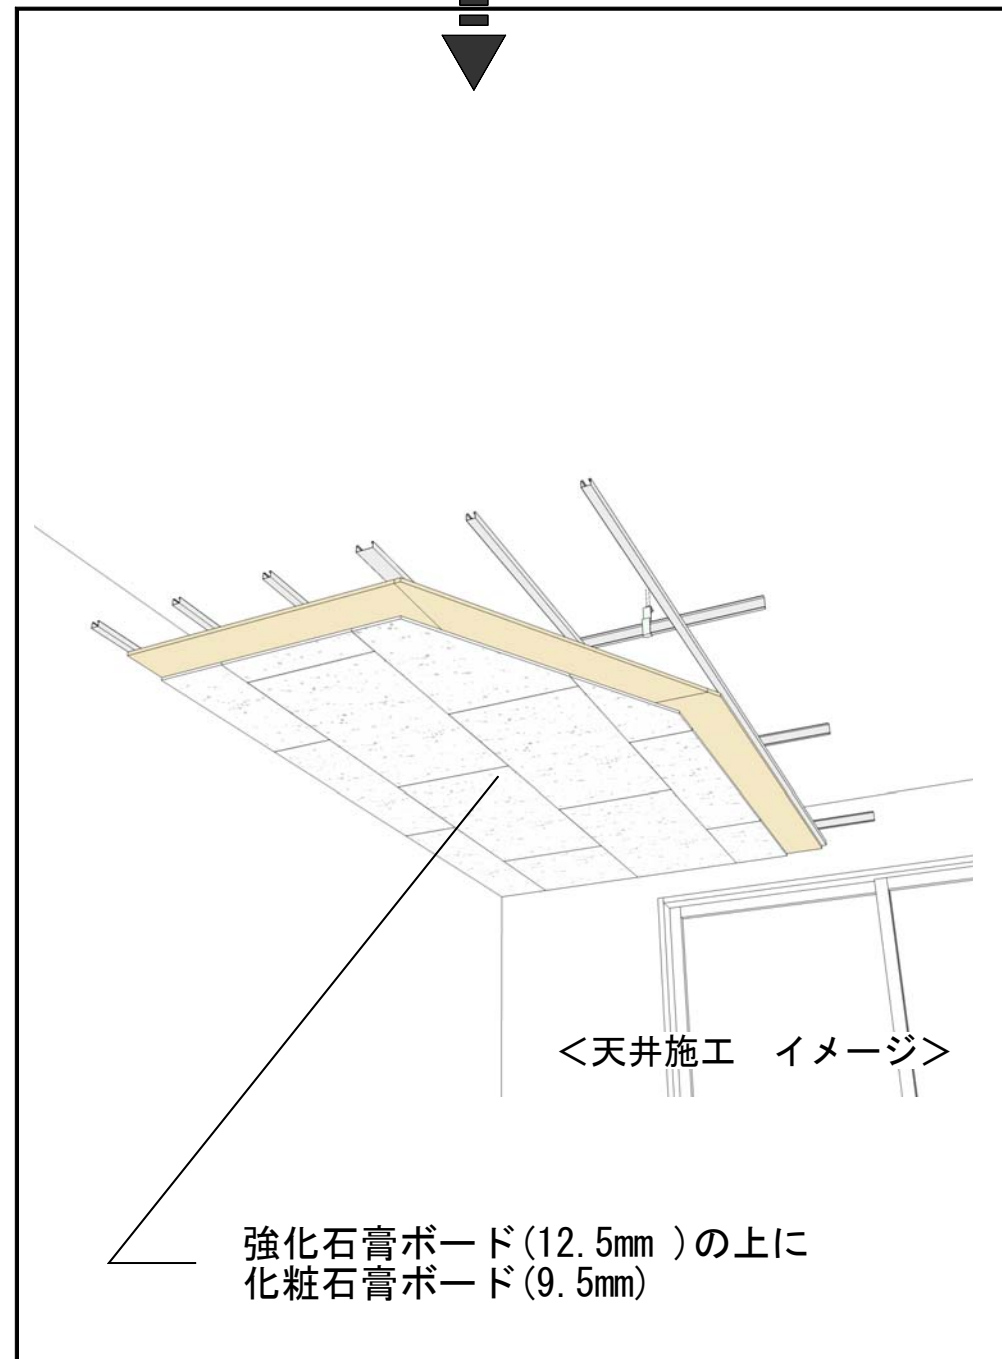
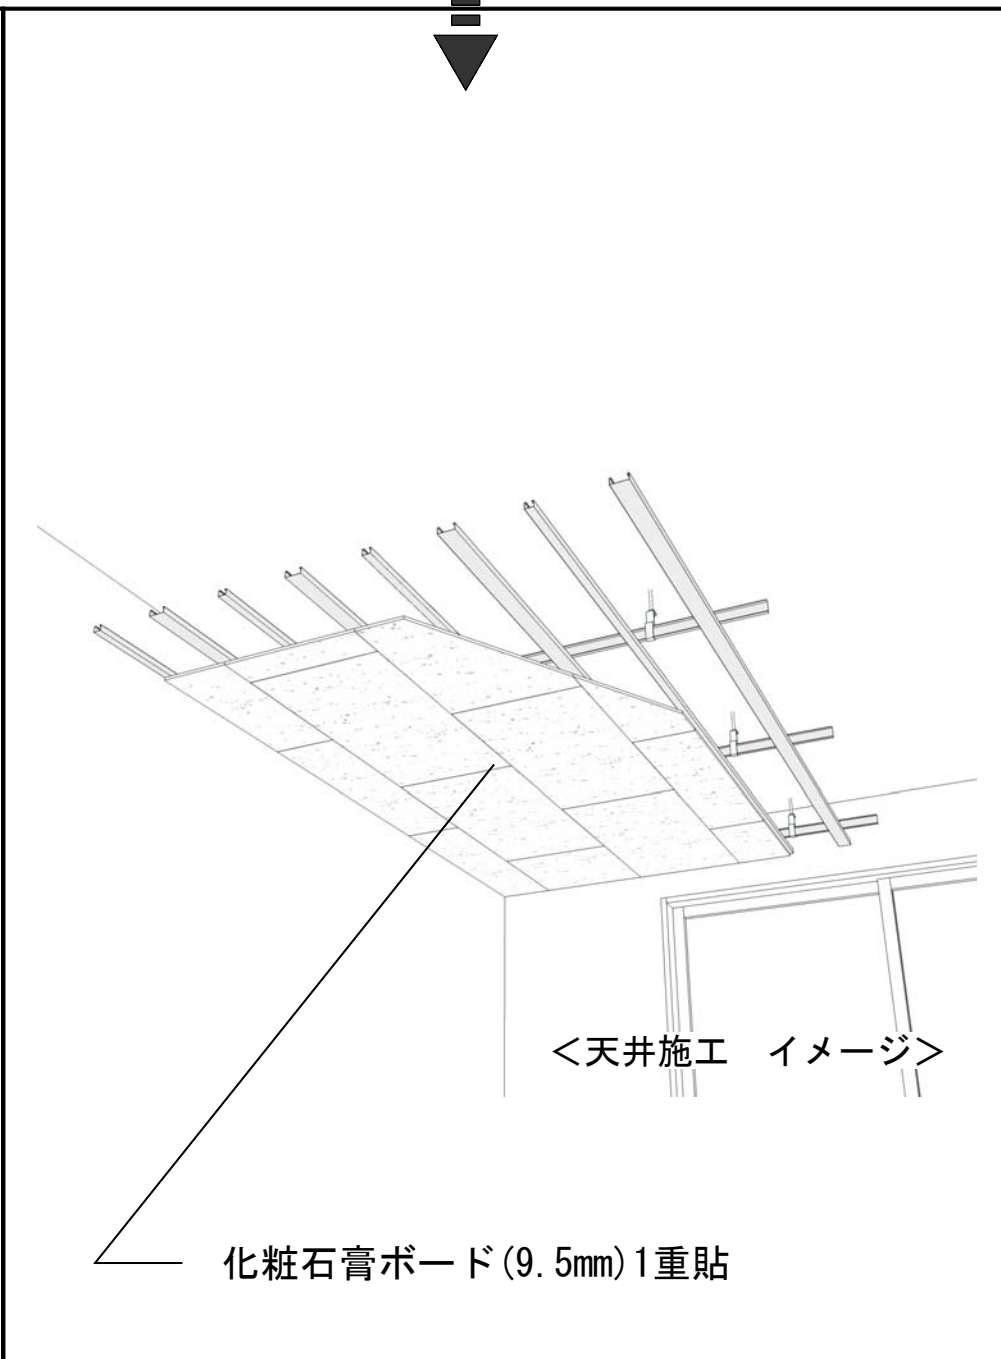
ゴールドレジデンス3階建て準耐火構造における天井仕様

全棟調査の過程で、当社が1996年3月16日から2001年1月22日までに着工した「GR」のうち、1都2府29県に所在する一部の物件における居室の床を構成する天井部の施工仕上げについて、建築基準法の規定により3階建ての共同住宅の床には、1時間準耐火構造が求められているにもかかわらず、設計図書に記載された部材を組み合わせて2枚張りとした告示仕様ではなく、実際には1枚張りとなっている場合や、2枚張りではあるものの、定められた部材が組み合わさっていない場合があることを確認致しました。

設計図書上において、仕上表の注意事項の欄には「準耐火仕様については、＜準耐火構造リスト＞に基づく」との記載があり、準耐火構造リストを参照すると、天井について「強化石膏ボード

12.5mm+ロックウール吸音板9mm」との記載があります。しかしながら、天井部施工に係る記述が、矩計図（かなばかりず）では、「強化PB12.5mm+化粧板9mm」となっており、仕上表では「ロックウール吸音板、又は化粧石膏ボード9.5mm」と記載されております。こうした表記の不統一、誤解を招く表現により、現場の誤解を招き不備の発生に到ったものと考えております。また、化粧板（化粧石膏ボード）とロックウール吸音板とは見た目が類似しており、一見してどちらか分かりにくいこと、及び天井が仕上がった後は1枚張りか2枚張りかについて外観からは判明しないことから、施工監理において不備が指摘できなかつた可能性が高く、そのため、天井への化粧石膏ボード使用という不備が是正されず、施工されたものと考えております。
