### 外部調査委員会による調査状況の報告に関するお知らせ

### 株式会社レオパレス 21 外部調査委員会による調査の状況について (概要)

株式会社レオパレス 21 外部調査委員会

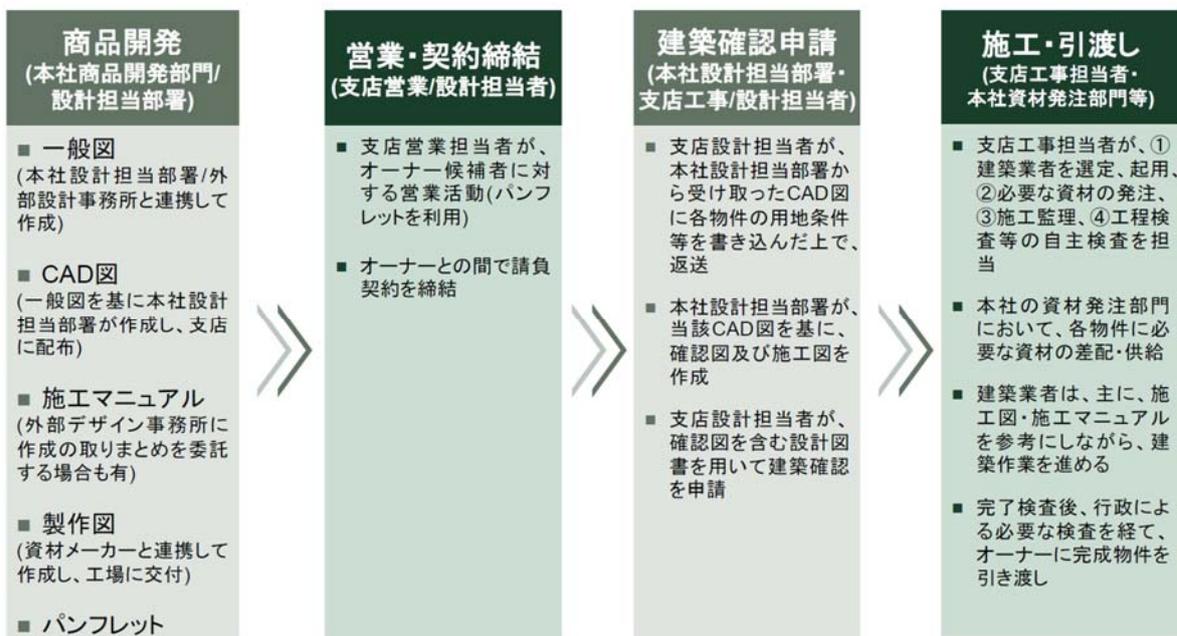
#### (2) 当時の商品開発から物件の施工・引渡しまでの流れ

本件不備が問題となっている物件シリーズの販売が開始された当時における、物件の施工・引渡しまでの大まかな流れを示したのが、以下の図である。本件不備に係る物件シリーズの施工販売時期における各部門の当時の部署名については、現在、確認を進めているところである。
